Kurzinformation über ein sicherheitsrelevantes Ereignis

05/2006

Zusammenziehen eines Lagerbehälters durch auftretenden Unterdruck

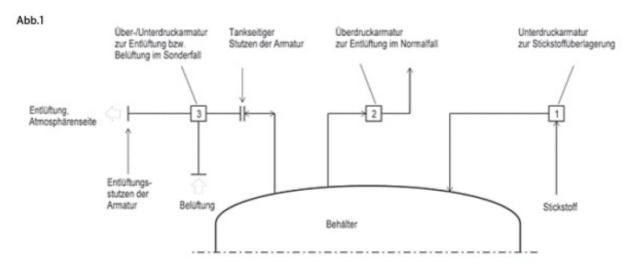
Abb. 1: Anschlüsse und Armaturen des Behälters

Der Auslegungsdruck des Behälters betrug +500/-20 mbar. Die Druckhaltung und Absicherung gegen Über- und Unterdrücke erfolgte, wie in Abb. 1 dargestellt durch

- Stickstoffüberlagerung des Behälters über eine Druck- Regelarmatur (1), die bei Unterschreiten eines Behälterüberdruckes von +10 mbar die Stickstoffzufuhr öffnete,
- Atmosphärische Entlüftung über eine zweite Druck-Regelarmatur (2), die bei einem Behälterüberdruck ab +25 mbar den Behälterdruck nach außen abließ,
- eine zusätzliche kombinierte Über-/Unterdruck-Rohrleitungsarmatur (3) zur Über- und Unterdruckabsicherung, die bei Behälterüberdrücken von +350 mbar bzw. -14 mbar entlüften bzw. belüften sollte

Beim Ausbau der kombinierten Über-/Unterdruckarmatur (3) stellte sich heraus, dass sie in falscher Richtung eingebaut worden war. Der Eingangsstutzen der Armatur zur abzusichernden Druckseite (zum Behälter) befand sich nicht bestimmungsgemäß auf der Behälterseite, sondern zur Atmosphäre hin. Da immer Atmosphärendruck anlag, konnte die Armatur (3) ihre Schutzfunktion nicht erfüllen. Da die Zuleitung zur Stickstoffüberlagerung geschlossen war, konnte ein Unterdruck entstehen. Die Einbaurichtung der Über-/Unterdruckarmatur wurde nach deren Einbau wegen der schon angebrachten Wärmedämmung im Betrieb nicht mehr kontrolliert.

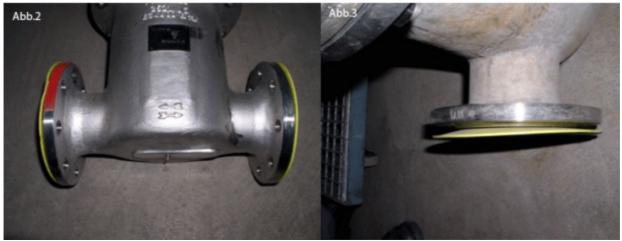
Abb. 2 und 3:

Die unzulänglichen Kennzeichnungen auf der ausgebauten Armatur

- Der an den Behälter anzuschließende Flansch jeder Über-/Unterdruck- Rohrleitungsarmatur wird zusätzlich farblich so gekennzeichnet, dass die richtige Einbaurichtung im Betrieb gut erkennbar ist. Bisher zeigen auf dem Gehäuse der Armatur nur zwei entgegengesetzt gerichtete Pfeile die Durchströmungsrichtungen an, und auf dem Flansch, der an den Behälter angeschlossen werden soll, ist nun das Wort "Tank" eingeschlagen (siehe Abb. 2 und 3).
